半潜式平台表层卡套管处理与认识

摘要: 下套管过程中发生卡套管复杂情况是半潜式钻井平台钻井作业的重大难题之一, 半潜式钻井平台作业时, 套管若无法下到位, 则下一步作业将无法开展, 其处理难度及风险远高于固定式钻井平台。此文以南海东部海域恩平区块一起半潜式钻井平台表层 $\phi 339.7$ mm 套管从发生卡套管到快速解卡的案例为例, 从地层特性、钻井液性能、井身结构方面开展具体分析, 并提出了半潜式钻井平台表层压差黏附卡套管的快速处理方法和预防措施, 对于后续预防和表层压差卡套管具有可靠的借鉴与指导性意义。

Treatment and Recognition of Surface Tubing of Semi-submersible Platform

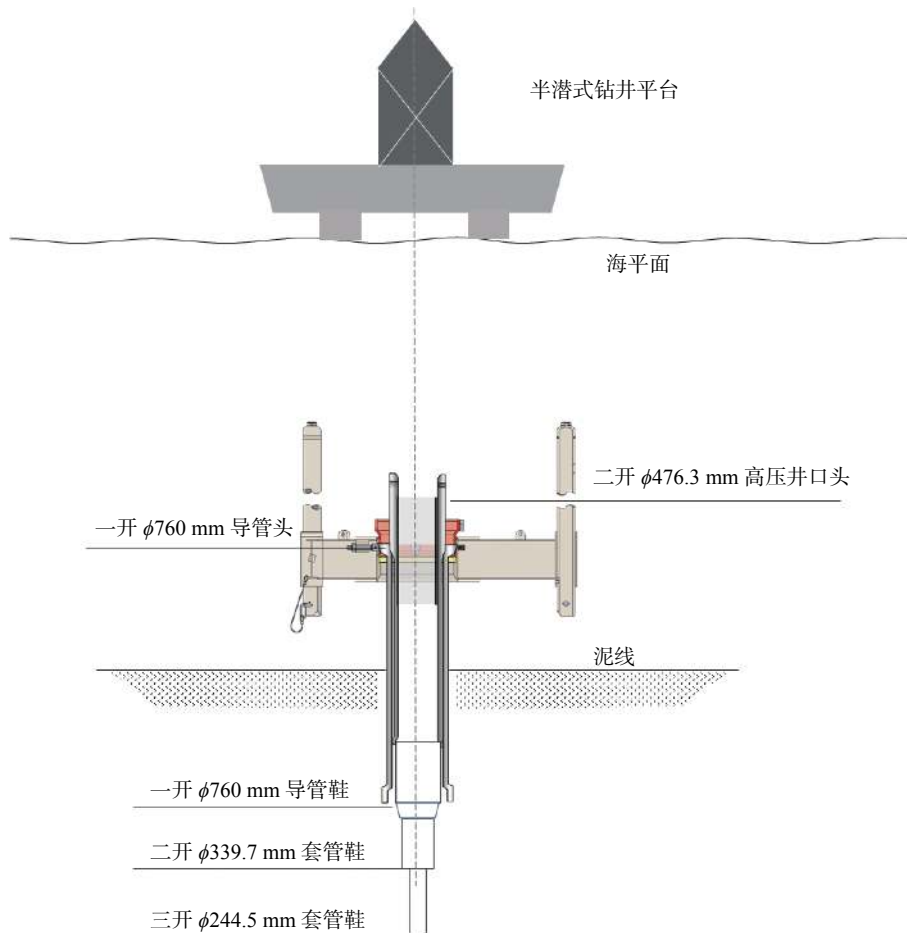
图1 半潜式钻井平台水下井口及套管层次示意图

半潜式钻井平台具有自动化能力高、适应水深范围大、移位方便等优势^[1-4], 在国内外海洋石油钻井工业中扮演着重要的角色^[5-6]。与固定式钻井平台不同, 半潜式平台在作业期间浮在海面上, 主要依靠锚泊或自身动力的方式进行固定, 平台受海浪深沉的影响远大于固定式钻井平台。半潜式钻井平台一般为水下井口作业^[7], 半潜式钻井平台水下井口及套管层次示意图见图1。下套管期间通过送入工具将套管柱送至泥线井口处坐挂, 然

Fig. 1 Schematic diagram of submerged wellhead and casing layer of semi-submersible drilling platform

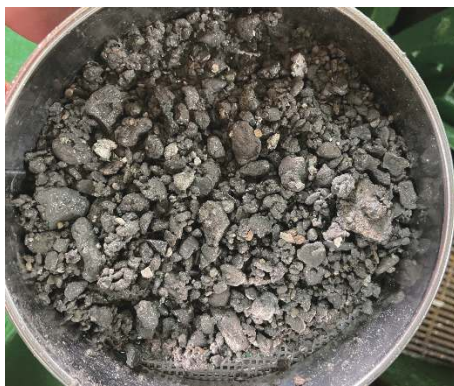
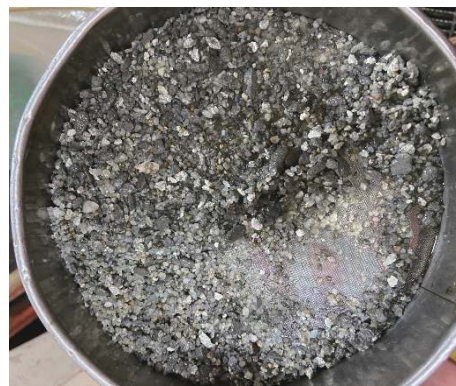
图2 相邻区块井同层段岩屑返出状况

相邻区块井同层段岩屑返出状况见图 2，主要为成团状的松软泥岩，并且黏度较大。将泥岩冲洗干净后，为粗、细砂岩，表明表层地层疏松。

(a) 返出岩屑冲洗前

(b) 返出岩屑冲洗后

Fig. 2 The return of cuttings in the same interval of the adjacent block well

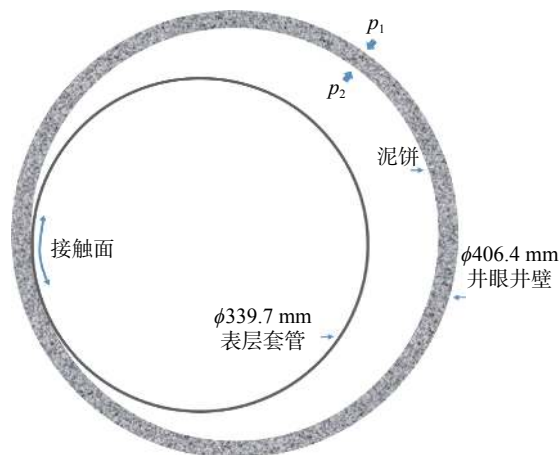
图 3 压差黏附卡套管示意图

层岩性为疏松黏软的泥岩和泥质砂岩，在压差的作用下，井筒内膨润土浆中的水渗透到地层中，在井壁上形成“泥饼”^[12]，导致与套管柱的吸附和摩擦作用增大，阻碍了套管柱的活动，造成卡套管。套管柱与井壁间摩阻力估测公式^[7]为：

二开表层 $\phi 339.7 \text{ mm}$ 套管直径远大于 $\phi 127 \text{ mm}$ 钻杆外径，套管与井壁的接触面积远大于钻杆与井壁的接触面积。相同条件下，大尺寸 $\phi 339.7 \text{ mm}$ 套管更容易发生压差黏附卡套管，压差黏附卡套管示意图见图 3。遇卡点 1 265 m 位置处地层孔隙压力为 12.64 MPa，井筒内稠膨润土浆静液柱压力为 13.64 MPa，压差为 1.0 MPa。并且，在下送管柱自 1 000 m 至遇卡点 1 268 m 过程中，套管柱贴紧井壁程度加大，进一步增大了与井壁的接触面积和接触时间，加剧了黏附作用，管柱摩阻增大，

Fig. 3 Schematic diagram of pressure difference sticking

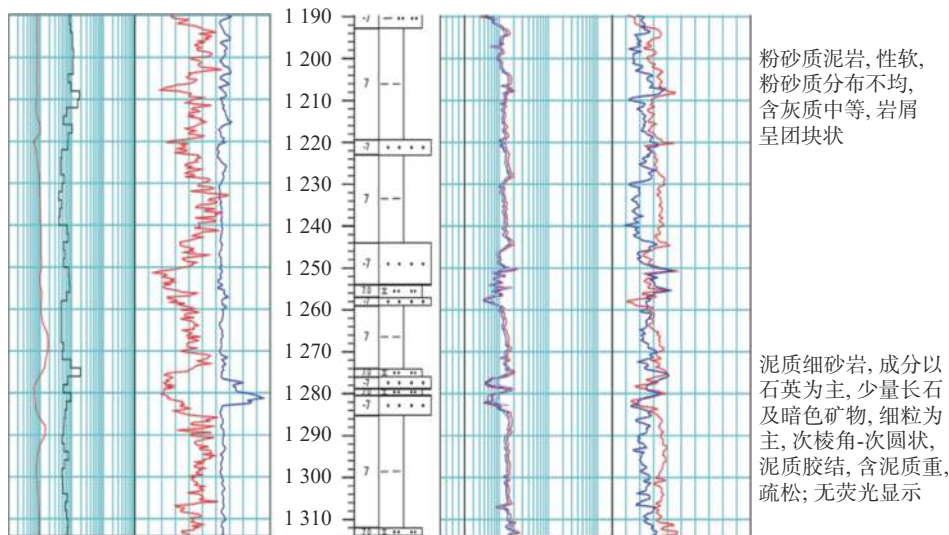
图 4 邻井卡点附近地层岩性

本井二开表层岩性主要为软质泥岩和少量泥质胶结的砂岩，地层整体较松散，稳定性较差，邻井卡点附近地层岩性见图 4。海水钻井液抑制性较差，泥岩水化膨胀，形成成分复杂的虚泥饼^[13]。在压差的作用下，套管柱贴紧井壁，随着时间延长，压差保持不变，管柱与井壁摩擦系数 k 和接触面积 S 数值增大，摩阻力 f 增大，是引发卡套管的主要原因。

Fig. 4 Lithology of the formation near the stuck point of the adjacent well
